## **Restauration eines Innocenti B39/7**

**Michael Biniasz**

**[www.mini-team-bodensee.de](http://www.mini-team-bodensee.de)**

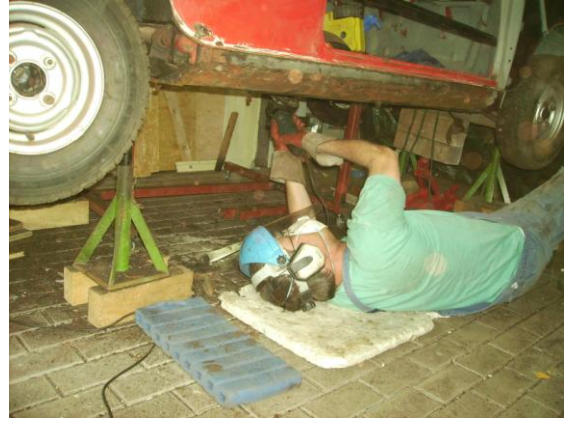
Unterbodenschutz muß runter

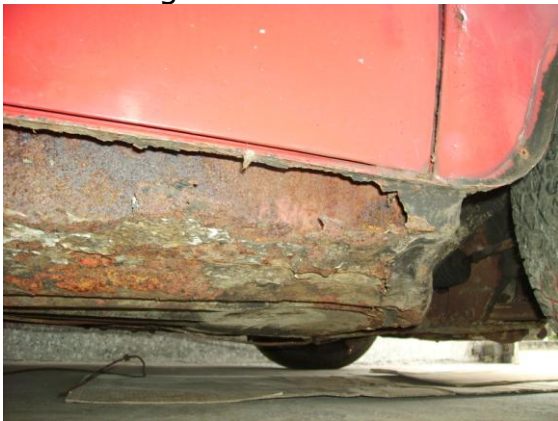
Kaufzustand

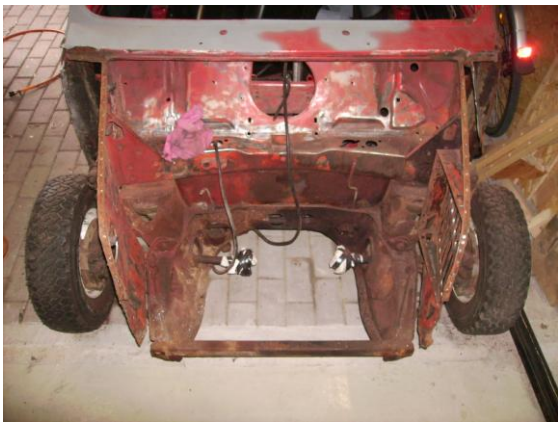
Ohne Front

allerdings erst die Zeit mit sich bringen. An der Front wurden folgende Bleche gegen originale Reparaturbleche ersetzt: Die Frontmaske und Kotflügel sowie die Versteifungen der Scheibenrahmenecken. Die linke Scheibenrahmenecke gab es leider nicht im Original und hat mich schon gleich einige Stunden Schweiß und Ärger gekostet. Bei den Innenkotflügeln hingegen war das weniger ein Problem. Bei den kleinen Löchern habe ich mir die Bleche selber hergestellt. Da hilft ein Stück Eisenbahnschiene ungemein, da gibt es schöne Rundungen, die man immer brauchen kann. Da der Winter 2007/2008 kein richtiger Winter war und flexen und schweißen bei leichten Plusgraden gut ging, konnte ich in der unbeheizten Garage den ganzen Winter gut durcharbeiten. So war dann vorne bald alles soweit, dass die neue Front reingeschweißt werden konnte. Als erstes kamen die Dreiecksbleche und wurden genau an den montierten Türen ausgerichtet und verschweißt mit drei Punkten an der A-Säule. Dann habe ich die Frontmaske am Hilfsrahmen festgeschraubt, und die Kotflügel mit jeweils zwei Blechschauben an den Stehwänden befestigt. So konnte ich die Kotflügel mit der montierten Motorhaube sehr gut ausrichten. Die linke Ecke machte mir hier abermals Schwierigkeiten. Als dann alles so gut es ging ausgerichtet war, ging es an das Verschweißen. Punkt für Punkt arbeitete ich mich von innen nach außen bzw. vom Scheibenrahmen nach vorne. Ich habe mir immer sehr viel Zeit

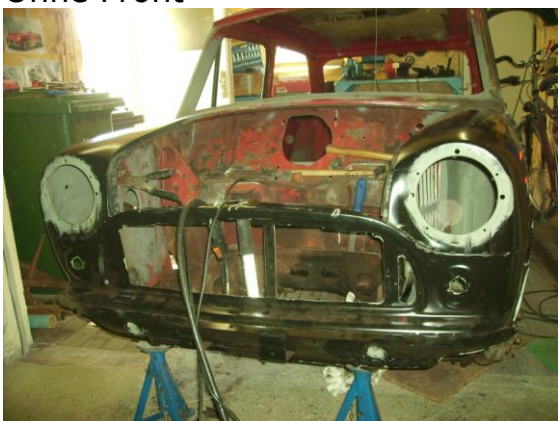
Neue Frontmaske

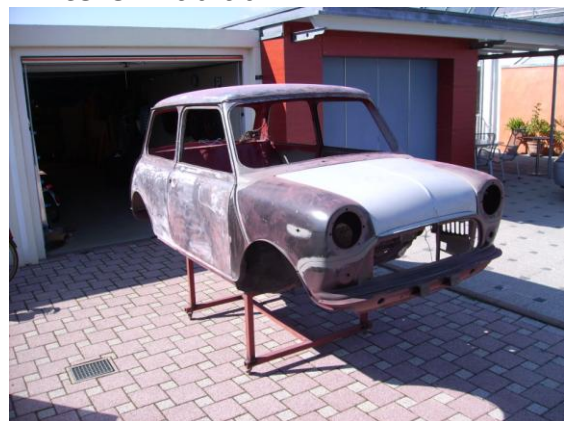
Entlackte Karosse

letzter Schritt war nun angesagt, dass die Karosse von der alten Lackschicht befreit wurde. Mit dem sogenannten „Negerkeks“ ging das ganz prima, allerdings staubte das fürchterlich und sollte keinesfalls ohne Atemschutz ausgeführt werden. Wie ein Silberpfeil ging dann die Karosse zum Lackierer. Dort wurde sie mit verschiedenen Schichten Epoxi und was weiß ich alles vor Korrosion geschützt und dann mit roter bzw. schwarzer Farbe überzogen. Ich habe sehr großen Wert darauf gelegt, dass der Spalt zwischen Scheibenrahmen und Kotflügel mit absolut gar nichts zugeschmiert wird, so kann ich da regelmäßig Hohlraumwachs reinlaufen lassen und es wird dort kein Rost erscheinen. Da die Lackierung von einer Fachfirma durchgeführt wurde, kann ich dazu eigentlich nicht viel berichten, außer, dass ich mir jeden Tag die Fortschritte angeschaut habe. Dem Lackierer habe ich genügend Zeit gegeben, da es sowieso Winter war und eben dieser Winter zu kalt war in der unbeheizten Garage viel zu machen. Dennoch nutzte ich die paar warmen Tage und entlackte und entrostete die Hilfsrahmen, um sie in bekannter Weise vor Rost zu schützen. An den ganz kalten Tagen kamen dann so Dinge, wie Bremskraftverstärker oder Vergaseranlage im warmen Keller zur Überholung. Zum Bremskraftverstärker kann ich noch eine Kleinigkeit berichten. Ich hatte drei Bremskraftverstärker und einen kompletten Reparatursatz. Bei allen drei Bremskraftverstärkern saß der Steuerkolben so fest, dass es mir

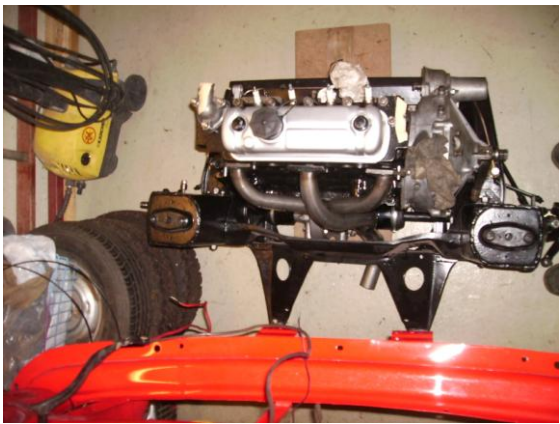
Motor im Hilfsrahmen

Ölpumpe und ich beschaffte eine Nockenwelle im besseren Zustand, als die, die drin war. Beim Eindrücken der Kolben ist uns allerdings dann ein kleiner Fehler unterlaufen und ich bemerkte, dass irgendwas weggefliegen war. Also Kolben noch mal raus und tatsächlich, bei einem Kolbenring war etwas abgebrochen. Neue Kolbenringe gab es nur im Satz und der war teurer, als ein neuer Kolben. Also neuen Kolben bestellt, den Kolbenring entfernt und auf den anderen montiert und dann beim Eindrücken besser aufgepasst, dann hat es geklappt. Dann kam die Demontage des Getriebes. Auch hier sollten alle Lager und Simmerringe sowie die Synchronringe erneuert werden. Die größte Schwierigkeit war für mich, das Aus- und Einhängen des Schaltantriebes. Die neuen Synchronringe haben so einen Druck auf die Getriebewelle verursacht, dass man die von Hand fast nicht mehr verdrehen konnte. Nach Rücksprache mit dem Teilehändler und Überprüfung, ob nicht doch was falsch gelaufen ist, haben wir die Welle mittels einer Bohrmaschine und guter Schmierung mal einige Umdrehungen laufen lassen. Und da sich alsbald schon eine Besserung zeigte, haben wir das Getriebe komplett zusammengebaut. Dann Motor und Getriebe wieder vereinigt. Wieder bei mir zu Hause habe ich den Motor in den vorderen Hilfsrahmen eingebaut. Dieser war schon mit der kompletten Vorderachse bestückt. Das ganze Paket habe ich auf einen flachen Rollwagen gelegt und die

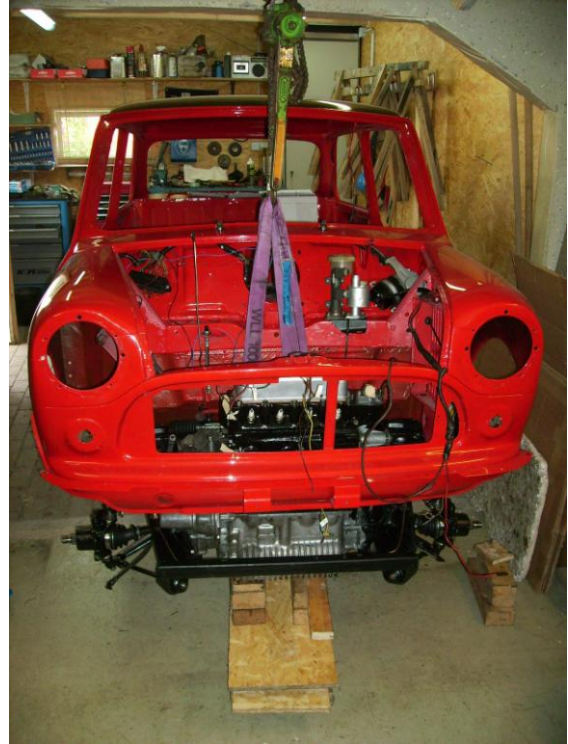
Hochzeit

Karosserie habe ich an dem montierten Lenkgetriebe und meinem Kran noch etwas angehoben. Anschließend den Motor unter die Karosserie geschoben und gut ausgerichtet. Dann den ganzen Hilfsrahmen mit Motor noch etwas angehoben, so dass die Räder montiert werden konnten und die Karosserie langsam abgelassen, so dass nirgends etwas verkratzt wurde. Das klappte ganz gut, wenn man bedenkt, dass ich das ganz alleine hinbekommen habe. Ich hatte nur nicht bedacht, dass zwischen Spritzwand und Hilfsrahmen nicht viel Platz ist und so bekam ich den Schlupf nicht mehr herausgezogen. Dafür habe ich die Karosserie wieder etwas angehoben, abgestützt und dann den Schlupf entfernt. Anschließend die letzten cm den Motor noch etwas angehoben, bis ich den Hilfsrahmen an der Karosserie festschrauben konnte. Als nächstes habe ich so Dinge wie Benzinleitungen und Bremsleitungen neu verlegt, den Kabelbaum überholt und eingebaut. Hier habe ich gemerkt, dass ich doch zu wenig Fotos gemacht habe. Aber es steht ja noch ein Mini in der Garage, dort konnte ich mir dann die nötigen Anregungen holen. Und so ging es stetig weiter. Den Kabelbaum habe ich dann mit einem Netzgerät unter Spannung gesetzt und so konnte ich ohne Batterie mal alle Funktionen durchtesten und den Strom etwas in Grenzen halten, falls doch irgendwo ein Kurzschluss vorhanden gewesen wäre. Schließlich hatte der Vorgänger schon einiges an dem Kabelbaum
